Haslach i.K., 20.06.2022

Hydraulische Berechnung für das HQ<sub>100</sub> im Marbachgraben im Bereich des geplanten Baugebietes Supperten II

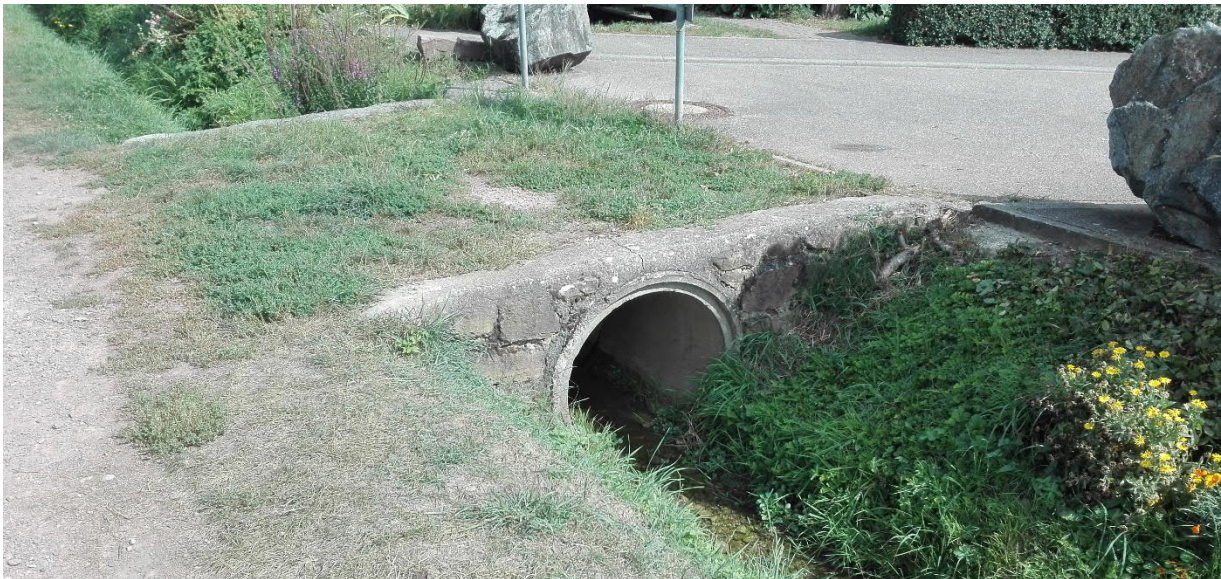
*Abbildung 1: Durchlass DN 800 bei Querprofil 0+504,58 (Blick in Fließrichtung, Zustand vor Wegerhöhung)*

Als verbleibende Engstellen stellten sich der Durchlass DN 800 bei Gewässerprofil 0+504,58 sowie die rechte Böschungsoberkante bei Gewässerprofil 0+397,19 (Bereich Avelgerner Straße) heraus.

Der Durchlass DN°800 ist nicht ausreichend groß um den Bemessungsabfluss für das HQ<sub>100</sub> von 1,57 m<sup>3</sup>/s ohne Aufstau abführen zu können. Es muss deshalb mit Ausuferungen auf der rechten Seite gerechnet werden.

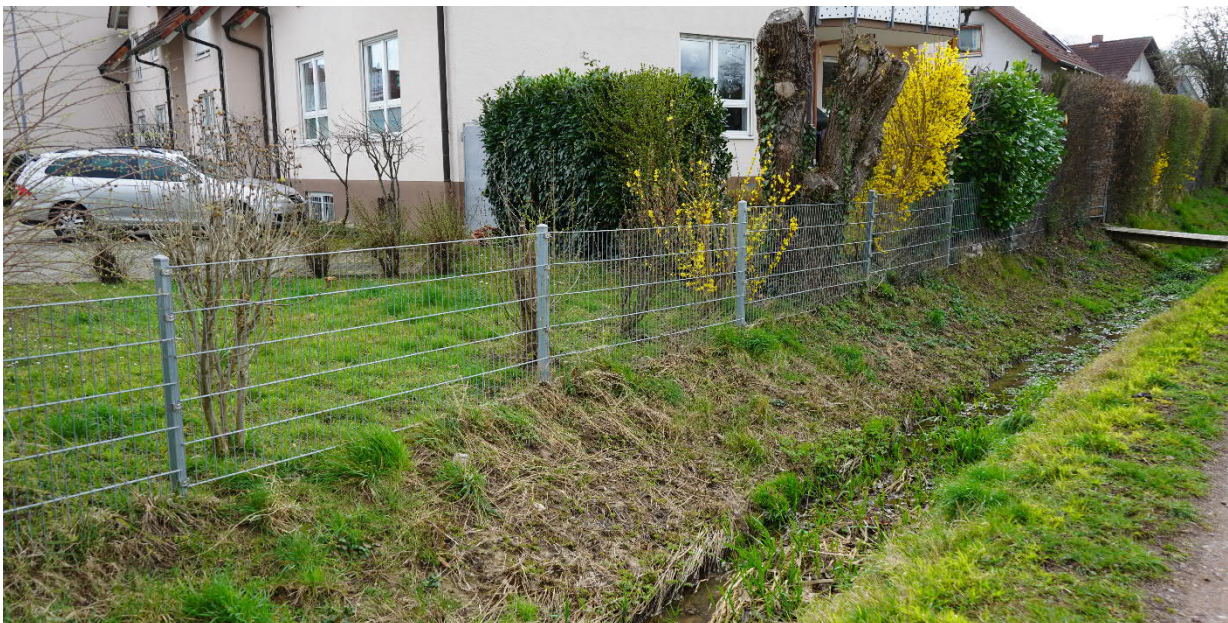
*Abbildung 2: Gewässer im Bereich von Gewässerquerprofil 0+397,19 (Blick gegen die Fließrichtung)*

Der Fließquerschnitt bei Gewässerprofil 0+397,19 ist bei gutem Unterhaltungszustand des Gerinnes gerade noch ausreichend um den dortigen Bemessungsabfluss von  $HQ_{100} = 1,57\text{m}^3/\text{s}$  ohne Freibord ableiten zu können.

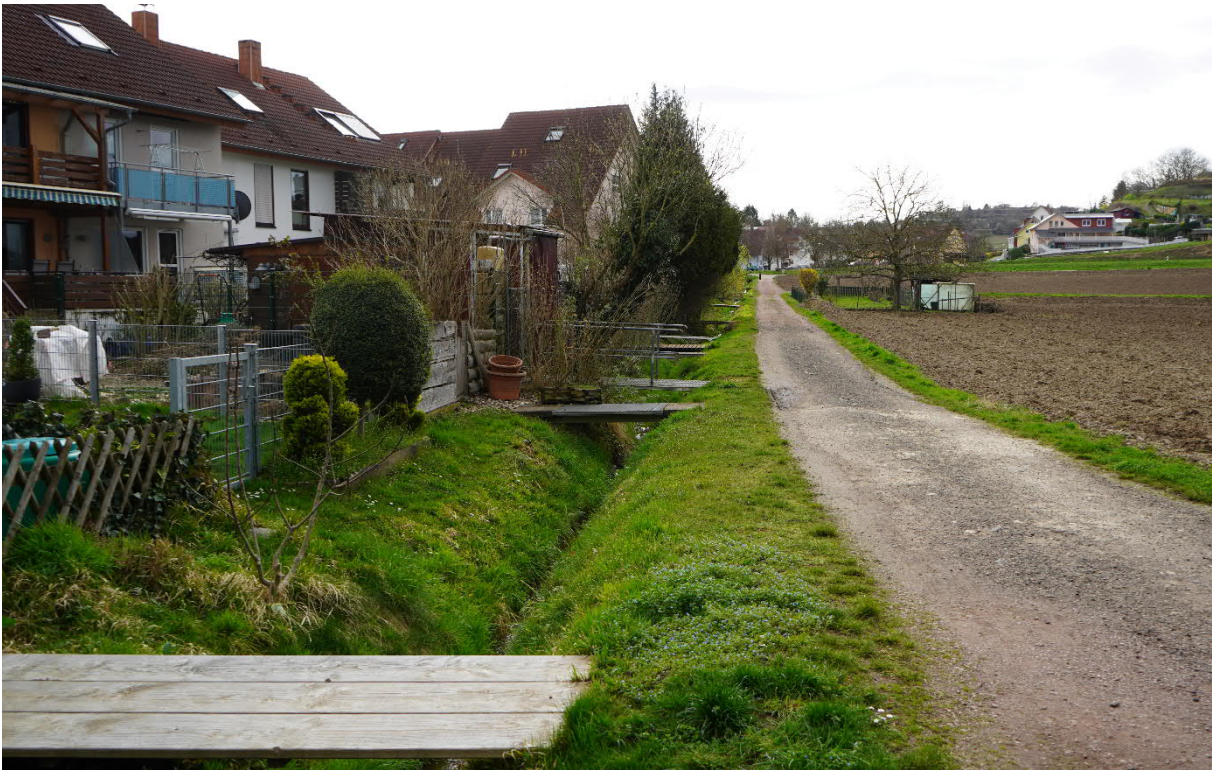
Abbildung 3: Private Stege zwischen Schwarzwaldstraße und Benfelder Straße (Blick gegen Fließrichtung)

Im Gewässerabschnitt zwischen Schwarzwald Straße und Benfelder Straße sind zahlreiche private Stege über den Marchbachgraben errichtet. Die Stege sind nicht vermessen und wurden im hydraulischen Modell nicht abgebildet.

Aufgrund der geringen Bauhöhe schränken die Stege den Abflussquerschnitt vermutlich nicht maßgeblich ein.
